## Karberg und Hennemann / CJC® Ölpflegesysteme:

### Wie wertvoll ist effiziente Ölpflege und Online-Fernüberwachung bei Altanlagen?

Trotz schwerwiegender Getriebe- und Lagerschäden konnte die Windenergieanlage #3 im Windpark Elsterheide noch weitere 18 Monate Strom in das Netz einspeisen, bis die Vorbereitungen für den Getriebeaustausch abgeschlossen waren.

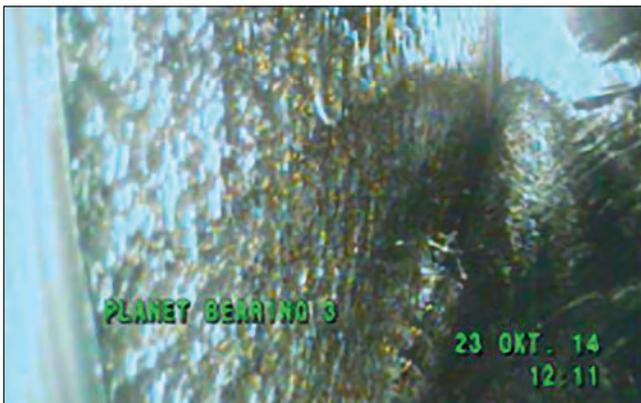
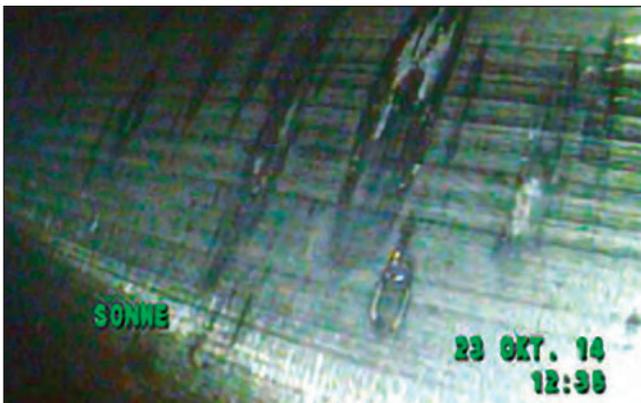
Bild oben: Endoskopie Planetenlager: PB3 cat 5, Schadbildbreite: ca. 11 Wälzkörper. Unten: Verzahnung: PB1-3 cat 3

Um dieses Ziel zu erreichen, wurden zwei Maßnahmen getrof-fen. Zum einen wurde ein zusätzliches Feinfiltersystem mit um-fangreicher Sensortechnologie zur Fernüberwachung des Öl- und Getriebezustands installiert (Pumpenleistung: 250 l/h, Fil-terfeinheit: 3 µm absolut / 1 µm nominal, Tiefenfilter, Filterma-terial: 100% nachwachsende Rohstoffe). Die Auslegung des Fil-ters wurde bewusst überdimensioniert, um den enormen Ein-trag von abrasiven Verschleißpartikeln in den Griff zu bekom-men und das Öl optimal zu pflegen. Durch die Entfernung von Partikeln, Ölalterungsprodukten, Wasser und Säuren werden höchste Ölrreinheiten erzielt, so dass weiterem ölbedingten Ver-schleiß vorgebeugt wird. Die Übermittlung exakter Ölzustands-werte ermöglicht es darüber hinaus, frühzeitig Anzeichen von abnormalem Verschleiß am Getriebe zu erkennen, so dass ggf. rechtzeitig, kostengünstig und planbar eingegriffen werden kann.

Zum anderen wurde die Nennleistung der Windenergieanlage von 2 MW auf 1,5 MW begrenzt, um gleichzeitig die Belastung auf das Getriebe zu reduzieren und weiteren Materialschaden zu mindern.

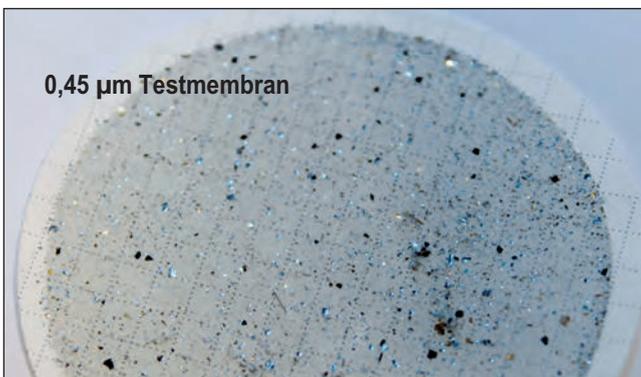
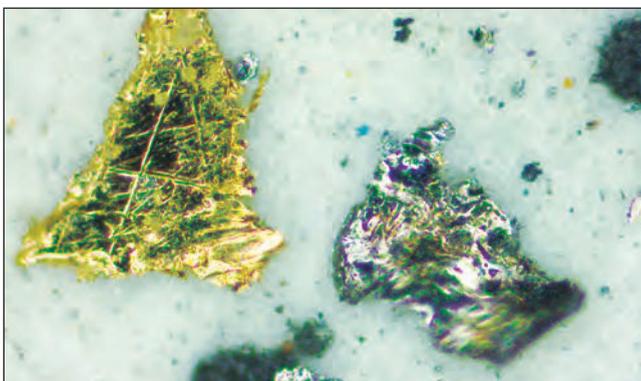
Bild unten: Vergrößerung (50-fach): Öl verunreinigt mit Buntmetallen (Messing, Kupfer) und Eisen aus Komponentenverschleiß (Partikelgröße: <1 µm bis 2 mm) sowie Ölalterungsprodukten (schwarze Ablagerungen < 5 µm)

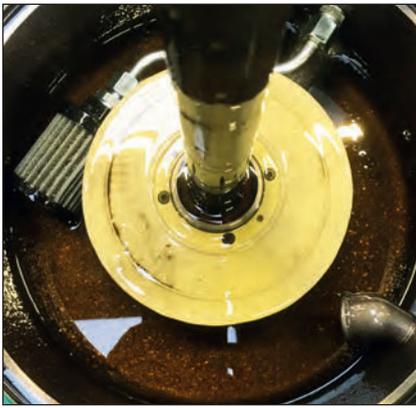
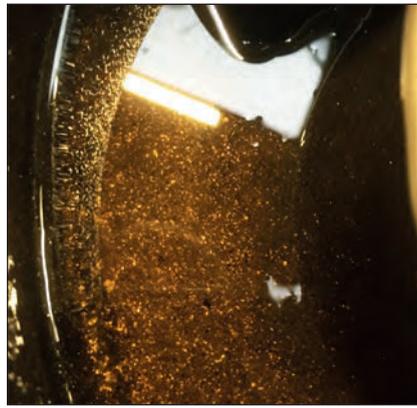
Fotos oben, links und mitte: Im Filterfuß sind deutlich die Anzeichen des starken Verunreinigungsgrades des Öls zu erkennen. Metallstücke, die groß genug sind, um bei dem relativ geringen Volumenstrom im Filterfuß zu sedimentieren, belegen den extrem schlechten Verschleißzustand des stark beschädigten Getriebes.

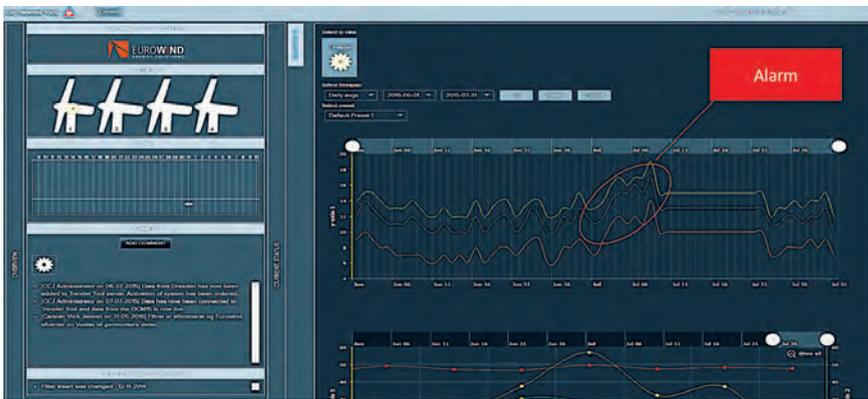
Im Juni/Juli 2015 registrierte die im Feinfiltersystem integrierte Sensortechnologie einen erneuten, unerwarteten Anstieg im Partikelgehalt und sendete an den Betreiber Eurowind Energy A/S einen Alarm. In Abhängigkeit vom Schweregrad der Partikelbelastung erfolgen unterschiedliche Alarmmeldungen (Gut, Achtung, Kritisch). In diesem Fall wurde der Partikelanstieg als abnormaler Ver-

**Bild oben:** Daten aus dem CJC® T2Render Online-Monitoring-System zeigten deutlich die Entwicklung des Partikelgehalts und den Partikelanstieg, bei dem der Alarm an den Windenergieanlagen-Betreiber gesendet wurde.

schleiß eingestuft und die Entwicklung des Öl- und Getriebezustands als sehr kritisch kategorisiert.

Die Rücksprache mit Eurowind Energy A/S ergab, dass die Servicegesellschaft ein Software Update durchgeführt hatte, das die Leistungsbegrenzung der Windenergieanlage aufhob und die Nennleistung wieder von 1,5 MW auf 2 MW erhöhte. Die volle Belastung des Getriebes an der Leistungsgrenze führte zu einem beschleunigten Verschleiß und den erneuten plötzlichen Anstieg des Partikelgehalts. Dank der Online-Fernüberwachung des Ölzustands mittels Sensortechnologie und dem frühzeitigen Alarm konnte Eurowind Energy A/S die Ursache aufklären und schnell die entsprechende Gegenmaßnahme – Regulierung zurück auf 1,5 MW – treffen, bevor es zu einem folgenschweren Turbinenausfall kam.
