Schmieröl & Steuerfluid

Schmiersystem und Hydraulik-Regelsystem, Gasturbine GE® 7FA, GuD-Kraftwerk

Praxisbericht

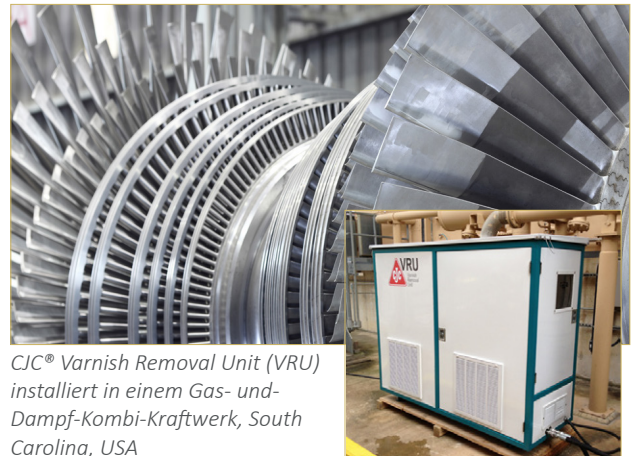
CJC® Varnish Removal Unit (VRU) installiert in einem Gas- und-Dampf-Kombi-Kraftwerk, South Carolina, USA

Der Betreiber installierte dauerhaft zwei CJC® Varnish Removal Units (VRU) an den Gasturbinen CT1 und CT2.

Filterfeinheit: 3 µm absolut, 1 µm nominal

Filtermaterial: 100 % Naturfasern

Aufnahme: ca. 8 kg Varnish / ca. 8 kg Schmutz / ca. 8 l Wasser

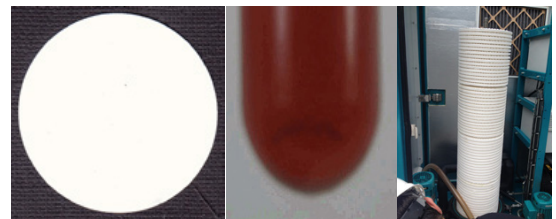
Ölprobe **VORHER**

MPC-Wert: 14

Ultra-Zentrifugal-Test: 2

| | Vorher | Nach 3 Tagen mit CJC® | Nach 17 Tagen mit CJC® | Nach 11 Wochen mit CJC® |
| ISO 4406 | 18/16/12 | 19/16/13 | 15/13/10 | 15/14/11 |
| MPC-Wert | 14 | 14 | 4 | 4 |
| Ultra-Zentrifugal-Test | 2 | 2 | 1 | 1 |

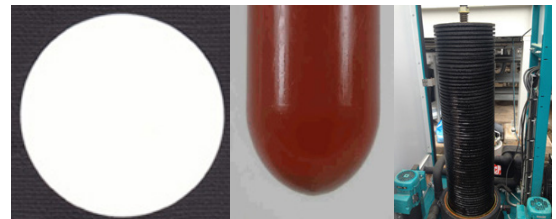
Ölprobe **MIT CJC® VRU**

MPC-Wert: 4

Ultra-Zentrifugal-Test: 1
