### EINSPARUNGEN & VORTEILE FÜR UNSEREN KUNDEN

Kumba Iron Ore's Sishen Mine, Nordkap, Südafrika.  
Produktion von 27,5 Millionen Tonnen Eisenerz pro Jahr.

Transformator ABB 20 MVA, Leistungsschalter, Outdoor-Installation.  
**Ölvolumen/-typ:** 840 Liter Lastschalteröl

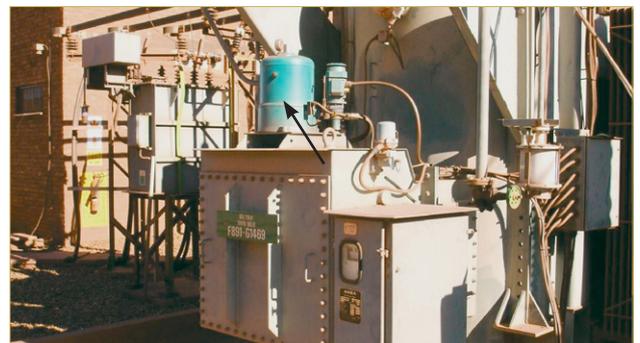
CJC® Ölpflegesystem 27/27 installiert am Tank der Leistungsschalter

Zu Testzwecken entschied sich der Betreiber für die Installation eines CJC® Ölpflegesystems 27/27, das kontinuierlich Partikel, Oxidationsrückstände und ggf. Wasseranteile aus dem Lastschalteröl entfernt (24/7).

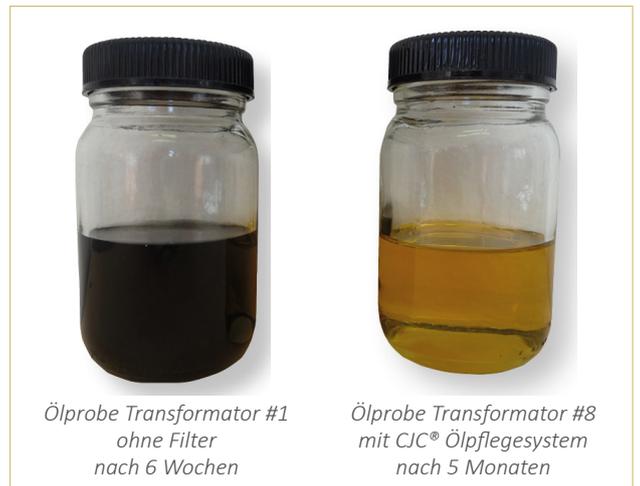
### ÖLPROBEN

Ölprobe Transformator #1 ohne Filter nach 6 Wochen

Ölprobe Transformator #8 mit CJC® Ölpflegesystem nach 5 Monaten

Transformator # 1 ohne Filter nach 6 Wochen	Transformator #8 mit CJC® Ölpflegesystem nach 5 Monaten
ISO 4406	23/23/21	16/15/13
Partikel > 4 µm	7.657.200	42.200
Partikel > 6 µm	5.650.500	18.100
Partikel > 14 µm	116.900	4.500

Das frisch eingefüllte Lastschalteröl war bereits nach 6 Wochen stark kontaminiert: ISO-Code 23/23/21 (gemäß ISO 4406) mit über 7.657.200 Partikeln > 4 µm in 100 ml Öl.

Das frisch eingefüllte Lastschalteröl wies einen ISO-Code von 18/15/12 (ISO 4406) auf. Das CJC® Ölpflegesystem verbesserte die Reinheitsklasse auf ISO-Code 16/15/13 mit nur noch 42.700 Partikeln > 4 µm in 100 ml Öl.

Im direkten Vergleich befinden sich – trotz der deutlich längeren Einsatz- und Betriebszeit – 99,5 % weniger Partikel > 4 µm in dem Öl von Transformator #8 als in dem Öl von Transformator #1 (Vgl. Fotos Ölproben).
