CJC™ Anwendungsstudie

Gulf Offshore Norway AS, Offshore-Versorgungsschiff "North Truck", stationiert in Sandnes, Norwegen.

Heck- und Bugstrahlruder, Getriebesystem
Öltyp: Shell Omala 150

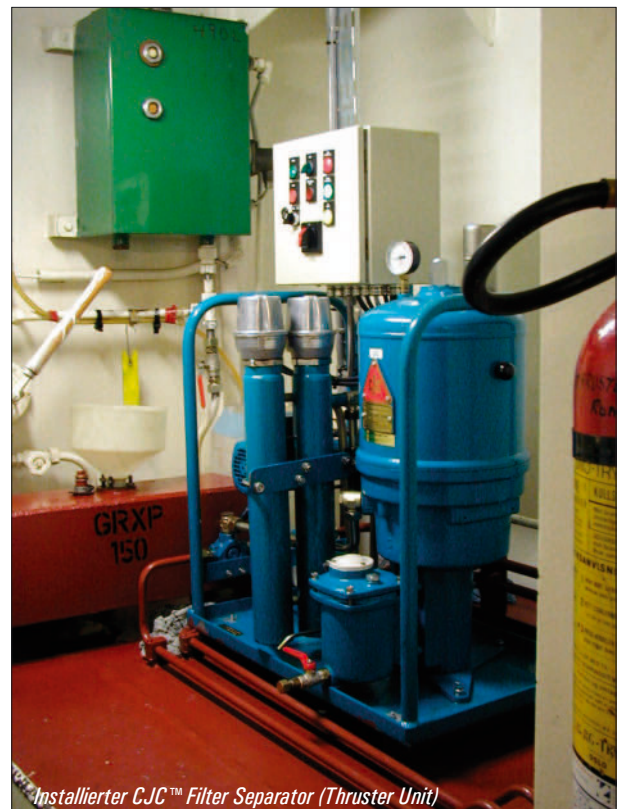
Installierter CJC™ Filter Separator (Thruster Unit)

Eine CJC™ Filter Separator 27/27 (Thruster Unit) mit einer CJC™ Feinfilterpatrone BLAT wurde zur Ölpflege und Entfernung des Wassers aus dem Öl installiert. Der Vorteil einer CJC™ Thruster Unit ist, dass mit dem Meerwasser auch die Salzanteile aus dem Öl entfernt werden. Die Schmutzaufnahmekapazität beträgt ca. 2 kg, die Wasserabscheidung erfolgt über das Coalescer-Element.
