CJC® Anwendungsstudie

Compañía Minera Disputada de las Condes CMD,
Mine "Los Bronces", Chile.

Getriebesystem des Dresser Muldenkippers
Nr. 21; enthält 2 x 40 Liter synthetisches
Getriebeöl des Typs ISO VG 220.

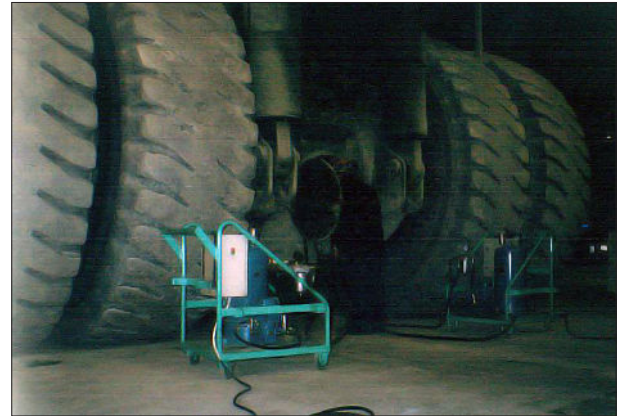
2 CJC® Ölpflegesysteme am Dresser Muldenkipper
in der Mine "Los Bronces" in Chile

Um das Problem schnell zu lösen wurden zwei
mobile **CJC® Ölpflegesysteme 27/54** mit **CJC®
Feinfilterpatronen Typ B** angeschafft. Die
Feinfilterpatronen entfernen Partikel, Wasser,
Oxidationsrückstände und Säuren aus dem Öl.
Filtermaterial: 100 % Naturfasern
Filterfeinheit: 3 µm absolut, 1 µm nominal
Schmutzaufnahmekapazität: bis zu 20 kg/System
Wasseraufnahmevermögen: > 1,8 l/System

Bereits nach dem ersten Testdurchlauf, nach nur
45 Minuten, sank der Schmutzgehalt um 3 ISO-
Codes und der Eisengehalt um 37 %.
Berechnungen nach führt diese Reduzierung der
Verunreinigungen bereits zu einer dreimal länge-
ren Lebenszeit von Getriebesystem und Öl.
